## Success Story

Industrie: Industrie Minière

Application: Scie à Ruban

**Réduction des Coûts: € 648 880**

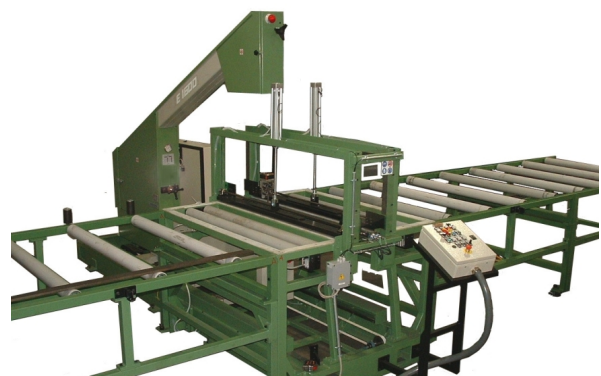
↑ Rouleaux de guidage de lames de scies - Application de Scies à Ruban

- Après examen de l'application sur le site du client, les ingénieurs NSK ont procédé à une analyse de défaillances des roulements, laquelle a révélé que les pannes étaient dues à des infiltrations de contaminants
- L'équipe d'ingénierie de NSK a alors proposé d'utiliser des roulements à billes à gorges profondes associés à des joints d'étanchéité haute performance DDU munis d'un mécanisme à triple lèvre breveté
- Un essai démontra une nette amélioration de la durée de vie des roulements avec d'énormes gains de coûts

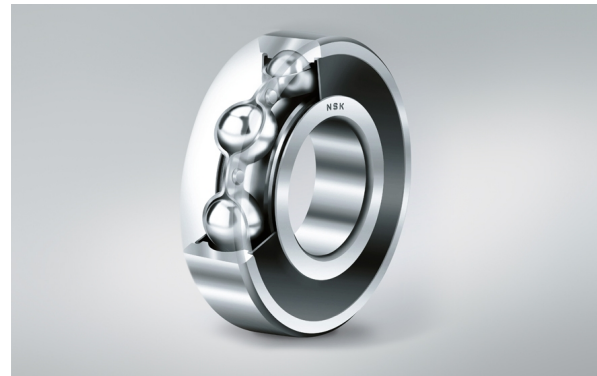
- Roulement à billes à gorges profondes avec double joint DDU
- Joint de contact pour une protection maxi contre toute contamination
- Mécanisme à triple lèvre breveté pour une excellente protection poussière/eau
- Adaptés aux vitesses et températures limites basses nécessitant une étanchéité maxi
- Couple de frottement constant
- Bonne rétention de la graisse

↑ Joint DDU de NSK - Roulement à Billes à Gorges Profondes
