## Success Story

Industrie: Industrie de l'acier et des métaux non-ferreux

Application: Ventilateur d'Extraction de Poussière

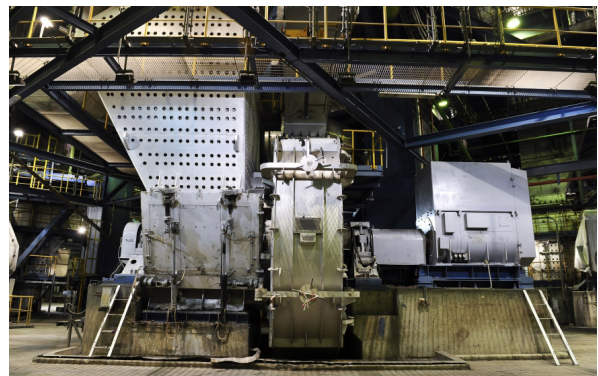
↑ Usine de Préparation du Minerai

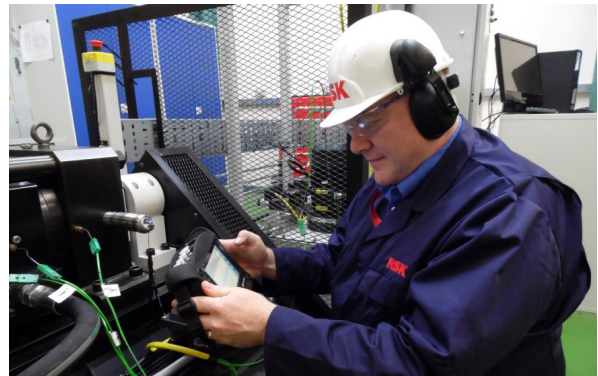
↑ Service d'Analyse Vibratoire (CMS)

- Le Service d'Analyse Vibratoire (CMS) de NSK a analysé la condition actuelle afin de réduire le nombre de défaillances imprévisibles. Un problème de roulement a été détecté et ce roulement a été remplacé.

- Évaluation de l'état et de la condition d'une machine pendant son fonctionnement
- Durée de vie prévue des composants essentiels d'une machine afin de permettre au client d'établir un programme de maintenance plus précis
- Avertissement précoce des problèmes apparaissant dans une machine. Le service d'analyse vibratoire est la méthode la plus fine et la plus approfondie pour détecter les signes d'usure d'une machine
