## Success Story

Industrie: Industrie du papier

Application: Système de Ventilation d'une Machine à Papier

**Réduction des Coûts: € 7 203**

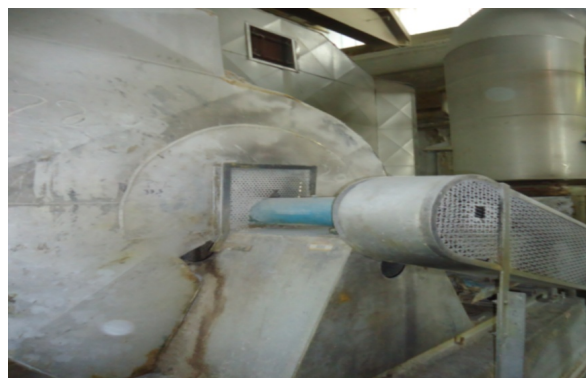
Un papetier Italien de renom rencontrait des problèmes de fiabilité de roulements sur le système de ventilation d'une machine à papier. Au bout de 4 mois en moyenne, les roulements tombaient en panne et leur défaillance prématurée entraînait de coûteuses interventions de maintenance (non programmées). Le client se tourna vers NSK en lui demandant de proposer une solution technique pour augmenter la durée de vie des roulements. Après étude de l'application, les ingénieurs NSK identifièrent la cause des pannes, à savoir une température excessive. NSK préconisa l'installation d'un roulement spécial haute température (spécifications : traitement thermique, joints d'étanchéité et graisse lubrifiante). Les roulements fonctionnent toujours au bout de 12 mois, et les besoins de maintenance ont diminué. En outre, les interventions de regraissage ne sont plus nécessaires.

↑ Système de Ventilation d'une Machine à Papier

- Étude d'application par les soins de NSK
- L'analyse de défaillance des roulements a montré que les pannes de roulements étaient dues à une température de fonctionnement trop élevée
- NSK a recommandé l'utilisation de roulements à billes à gorges profondes spécial haute température ; résultat : une durée de vie multipliée par 3
- Zéro immobilisation non planifiée
