## Success Story

Industrie: Industrie du papier

Application: Rouleaux de Machine à Teinter le Papier

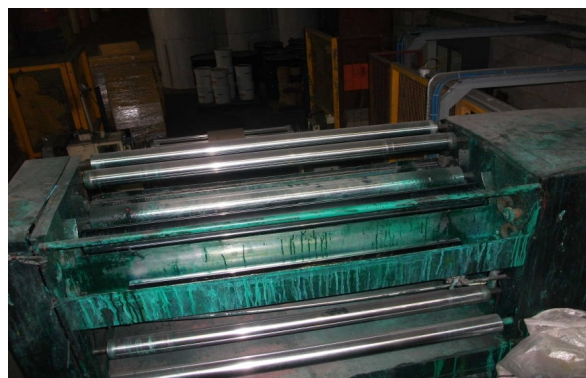
↑ Rouleaux de Machine à Teinter le Papier
