## Success Story

Application: Ligne de Recuit Continu

**Réduction des Coûts: € 372 555**

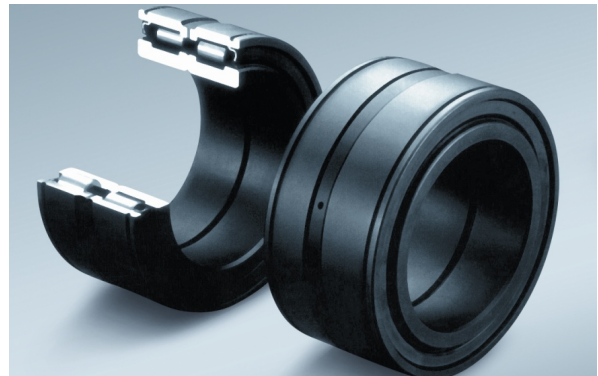
- Joints à lèvres intégrés.
- Grande capacité de charge.
- Phosphatation des surfaces extérieures pour éviter les problèmes de corrosion.
- Regraissage facilité par les orifices de lubrification sur les bagues intérieures et extérieures.
- Roulements livrés pré-graissé avec une graisse au lithium haute performance.
- Peuvent être montés avec des circlips standards DIN 471

↑ Full complement Cylindrical Roller Bearings for Crane Sheaves

- L'analyse des roulements cassés a mis en évidence un phénomène de fatigue sur les pistes.
- Des roulements de moufle ont été proposés.
- NSK a aidé et participé à la re-conception des logements afin d'adapter les nouveaux roulements.
- Lors de l'analyse des roulements à la moitié de la durée fixée pour valider l'essai, il n'y avait pas de signe visible de fatigue.
- Lors de l'analyse en fin d'essai, il n'y avait toujours pas de signe de fatigue et la durée de vie a été prolongée à plus de 3 ans.
