Success Story

Industrie: Industrie de l'acier et des métaux non-ferreux

Application: Ligne de Moulage de Pales de Turbine à Gaz

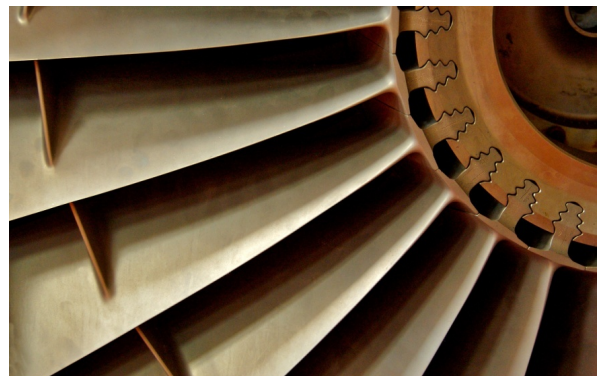
↑ Ligne de Moulage de Pales de Turbine à Gaz

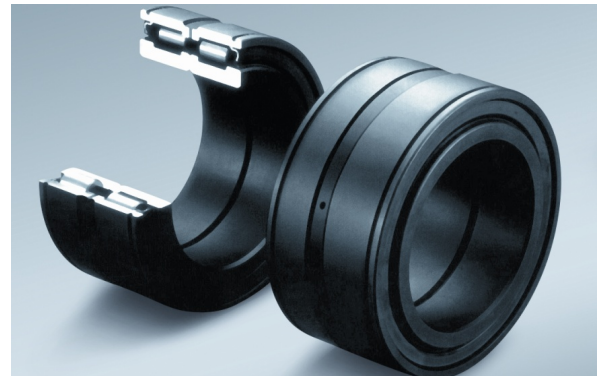
- Capacité de charge radiale et de charge axiale accrue
- Revêtement au phosphate hautement résistant à la corrosion
- Les joints à contact préviennent les infiltrations des corps étrangers et de l'eau
- Roulements prélubrifiés à la graisse au lithium
- Orifices de lubrification pour des interventions de maintenance et de graissage simplifiées
- Possibilité de montage d'une bague de blocage (DIN 471) sur la bague extérieure

↑ Roulement à rouleaux cylindriques étanche

- Le client était victime d'une baisse de performance de ses roulements montés à l'intérieur d'une application à carrousel. L'analyse des défaillances des roulements réalisée par les ingénieurs NSK a montré que l'origine du problème résidait dans des infiltrations d'une solution hautement caustique et extrêmement agressive, combinées à des charges élevées et à un défaut d'alignement.
- L'étude des applications a mis en évidence une étanchéité inappropriée à l'origine du problème, à la suite de quoi les ingénieurs NSK ont conçu une roue alternative intégrant un système de joints amélioré, un assemblage simplifié ainsi que des roulements à rouleaux cylindriques étanches signés NSK
- La nouvelle conception a fait l'objet d'un essai dont les résultats ont été analysés. La nouvelle conception s'est révélée positive et a été déployée sur les autres chaînes.
